KOVAA PELIÄ PUHKI- RUOSTUMATTOMUUSTAKUILLA

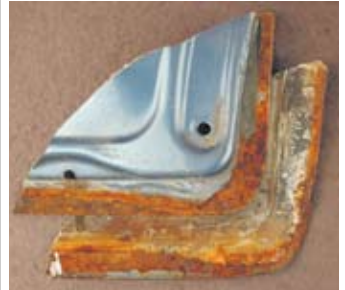
Kuva 1. Auton oven kulma avattuna. Auto vuosimallia 2003. Kuvattu 2008.

Kuva 2. Samanlainen auto vuosimallia 2003. Auton oven kulman kitattu sauma.

Kuva 1 näyttää ruosteaurion, joka on syntynyt kuvassa 2 ilmenevästä syystä. - Useissa autoissa saumojen tiivisteet ovat hydrokoooppisia: ne säilövät kondenssivettä, joka lopulta ruostuttaa kitin irti saumarakenteiden päältä. Sen jälkeen ruoste etenee nopeasti.

Ovien ja luukkujen ruosteauriot kuuluvat autotehtaan takuun piiriin. Ja niitähän vaihdetaan takuuseen, kuten edellä totesin. Ne ruostuvat, sillä niiden saumarakenteiden liittämistekniikka estää ko. osien ruosteestokäsittelyn. Liimaamalla liitettyyn ja kitillä peitettyyn saumaan ei ruosteesto-ainetta pysty ruiskuttamaan.
