AUTOT VAATIVAT ERITYISTÄ HUOMIOTA PAKKASTALVEN JÄLKEEN

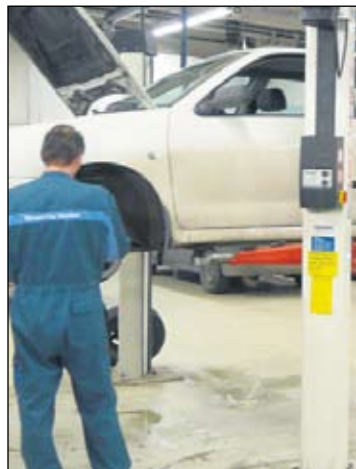
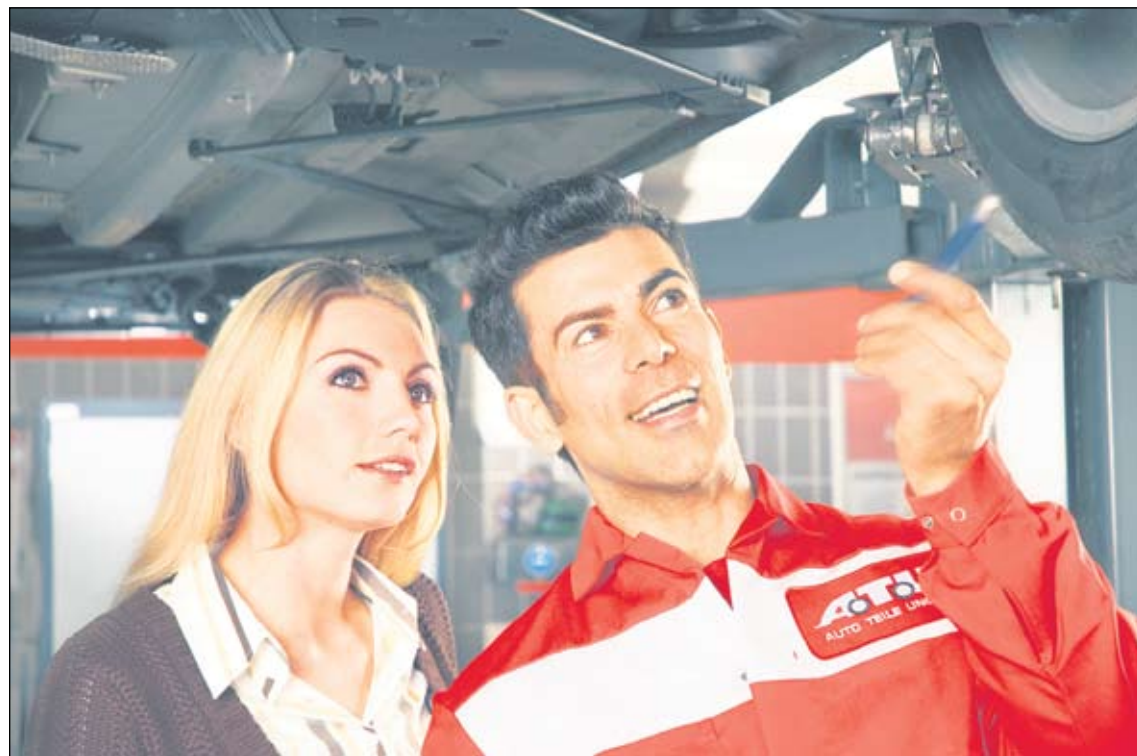
Iskunvaimentimet joutuvat erityisen kovalle koetukselle alhaisissa lämpötiloissa. Iskunvaimentimen sisällä vaimenninelementtinä toimiva neste jäykistyy pakkasella ja samalla iskunvaimentimen kumitiivisteet kovettuvat kylmässä. Näiden

yhteisvaikutuksesta iskunvaimennin alkaa herkästi vuotaa ja menettää toimintakykynsä. Iskunvaimentimen eri osiin voi olla myös muodostunut kondenssivettä, joka jäätyessään saattaa rikkoa paikkoja. Pakkastalven jälkeen vuotavat iskunvaimentimet ovatkin yleinen näky auton alustoja tarkasteltaessa. Vuotavat tai muuten vaurioituneet iskunvaimentimet on vaihdettava uusiin mahdollisimman pian ja vaihdon tulee tapahtua pareittein vaikka toisen puolen iskunvaimennin näyttäisikin olevan ehjä.
